**תל ערד**

**גן לאומי**

פרויקט שימור מפעל המים העתיק ושיקום המקדש

אבן דרך נגב בע"מ | המרכז לשימור ארכיאולוגי  
ביצוע: אסי שלום - נהוראי ביטון

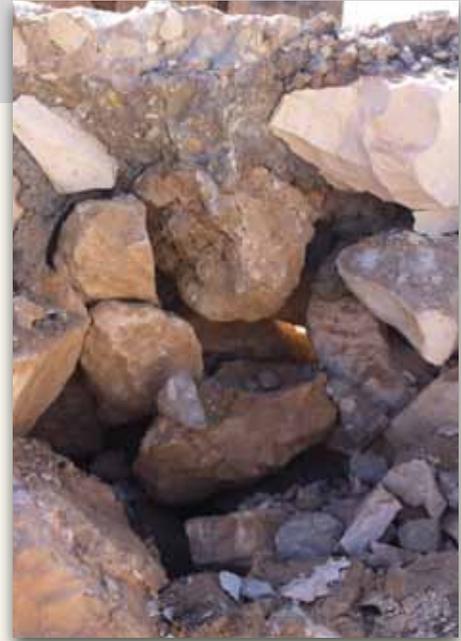
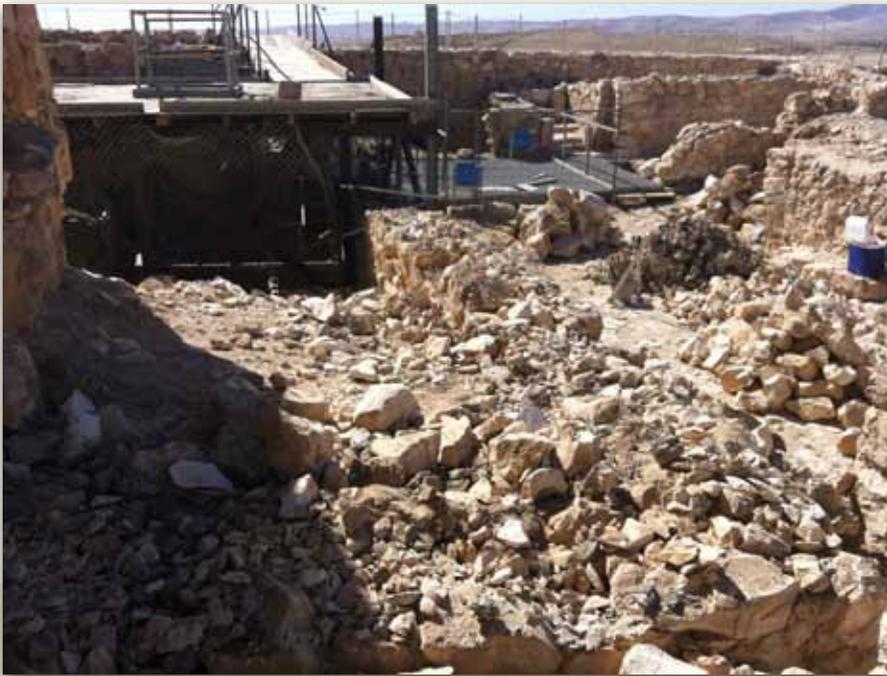
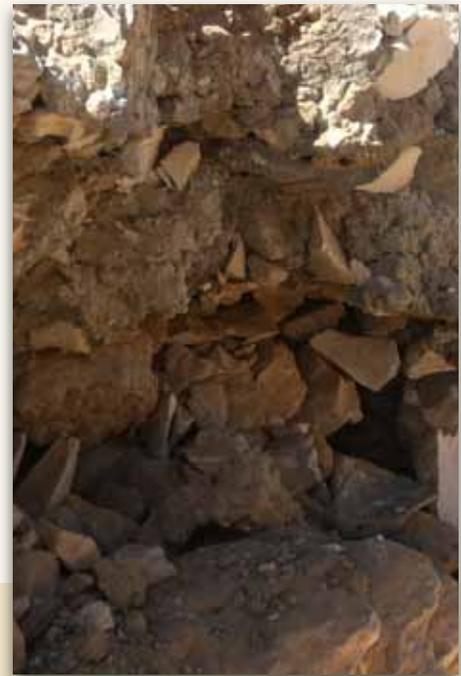
הירידה למפעל המים עם סיום עונת החפירות האחרונה הושארה במצב כשהיא מוקפת סכנות קריסה. הפתח היה עמוס בתמיכות מתכת מאולתרים מצד אל צד ומערך קירוי/במה לגיבוי לתמיכות, אפשרות לקיבוע סולמות ירידה למפעל המים ומערך לתליית והפעלת כננת להוצאת חומר החפירה מהבור והובלתו מערבה אל מחוץ מתחם המצודה. חשוב לציין שכל מערך התמיכות תמך בסכנה ממשית של קריסה של גוש אדמה גדול מימדים שנוטר בזוית מסוכנת, לא חפור בדופן מדרום למפעל ולקיר הלינסטי הגבוה ממערב שגם הוא היה בזוית אל פתח הירידה למפעל. במקביל, בדיקה ראשונית של הקיר התוחם בין הירידה למפעל המים לחצר המקדש מצפון הראתה שהקיר משוחזר, ללא ליבה ובסכנת קריסה מיידית כאשר בסיס הסלע עליו הוא בנוי הינו במצב בלייה מתקדם, שחוק ולא מהווה מסד לקיר.

ייצוב ושימור של כל הקירות המקוריים מתחתית שני הבורות כלפי מעלה עד המפגש עם במת החופרים ומערך התמיכות. פירוק כל הקיר התוחם הצפוני, הכנת בסיס חזק וייצוב בסלע ובדיקת תקינות קורת הבטון המזוין שנחשפה כחלק מיסוד הקיר. פירוק והרכבה של כל הנדבכים בסכנת קריסה של הקיר ההלניסטי התוחם את הירידה ממערב. פירוק כל מערך התמיכות והבמה של החופר ובניית מערך פיגומים, במה ותמיכות, מרצפת הבור המרכזי כלפי מעלה כדי לאפשר לבצע חפירה ארכיאולוגית מוסדרת לפינוי ודירוג כל גוש האדמה הגדול מדרום. חפירה ארכיאולוגית, בשיתוף רשות העתיקות - מרחב דרום, לפי מפרט הנדסי כדי לדרג את גוש האדמה כלפי דרום ולבטל את סכנת הקריסה. החפירה כללה פינוי של האדמה אל המתחם מדרום, למרגלות החומה ההלניסטית אשר היה מתחת ליסודות והצריך מילוי ופילוס. בפועל, נחשף

לנגד עינינו מחשוף סלע חצוב ומדורג אשר היווה את הדופן הדרומית של המפעל, עם תעלת הזנה משימוש משני ומערך המדרגות החצובות בסלע אשר שימשו כירידה למפעל בפינה הדרום מערבית ולאורך המסד של הקיר ההלניסטי. שימור של כל הקיר ההלניסטי ממערב, מהיסוד ועד ראש הקיר משני צדדיו כולל מילוי משקים עמוק והשלמת ליבה ואבנים חסרות. במקביל שוחזר הקיר התוחם מצפון לפי גובה מוסכם המהווה מעקה בטיחות ובסגנון ואופי הדומים לשאר קירות חצר המקדש.

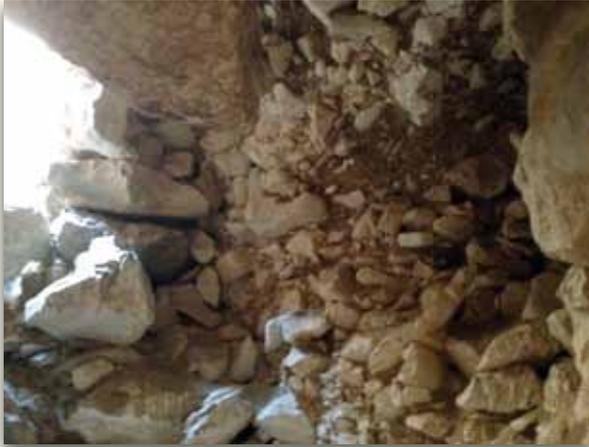
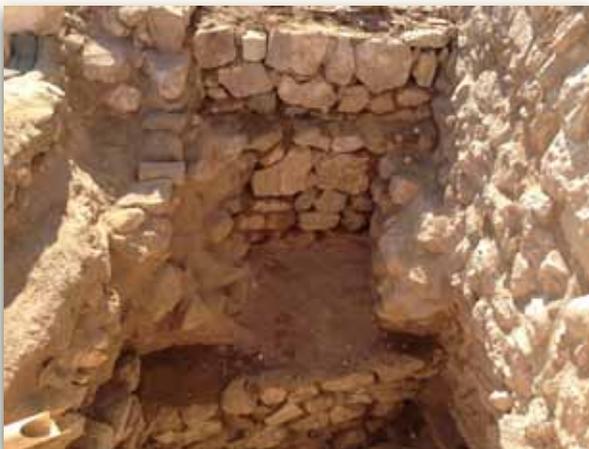
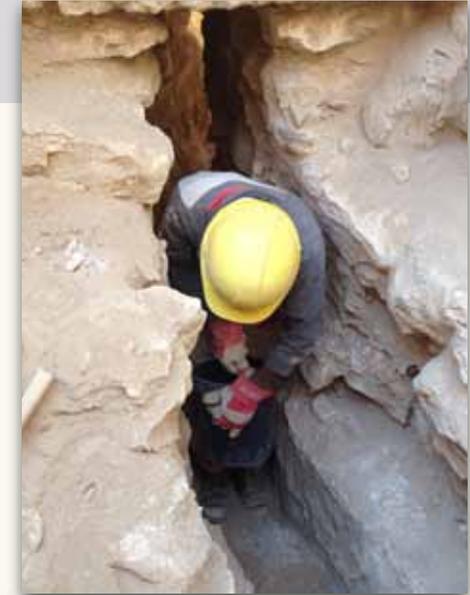
האזור כולו היווה ניקוז בלתי מבוקר של כל רצפת החצר במשך שנים וכוסה במפולות ואדמה כאשר הקירות הסובבים קרסו אל הבור או שהיו בסכנת קריסה מיידית. האדמה כיסתה את כל מהלך הנקבה שהיה חשוף וברור במהלך החפירות של שנות השישים.

עם חשיפת המעבר של אמת המים אל תוך המפעל נתגלה בור סחף ענק מתחת לפינה הדרום מזרחית של הדביר ומתחת ליסודות הצפוניים של הקיר המערבי של ההיכל ככל הנראה מניקוז וסחף בלתי מבוקרים. בור הסחף היווה סכנת קריסה מיידית ואתגר לייצוב ומילוי מחדש. לאחר תמיכות בנסיגה החל מילוי המלא של הבור בחומרי מליטה ושברי אבן בגדלים שונים.

חשיפה זהירה, בפיקוח רשות העתיקות של כל מפולות האדמה

והקירות. הגדרת הקירות המקוריים והמשוחזרים בעזרת פרופ' זאב הרצוג ומתוך המדידה/תמונות מימי החפירה. חשיפת מתווה אמת המים ופינוי כל המפולות החוסמות את מעבר האמה דרך הדופן המערבית אל תוך מפעל המים. תמיכת חתכי אדמה מדרום למתווה האמה על ידי מפרט הנדסי של בניית קירות תמך מדורגים מאבן מקומית וטייחום/טיישטושם על מנת שלא יחשבו בעתיד לקירות מקוריים.

שימור והשלמת בנייה של יסודות וקירות מקוריים התוחמים את הפיר מכל ארבעת הצדדים מגובה אמת המים ועד גובה קיים.

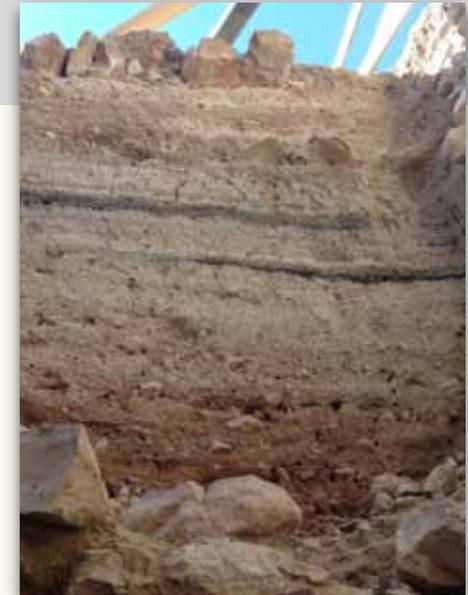
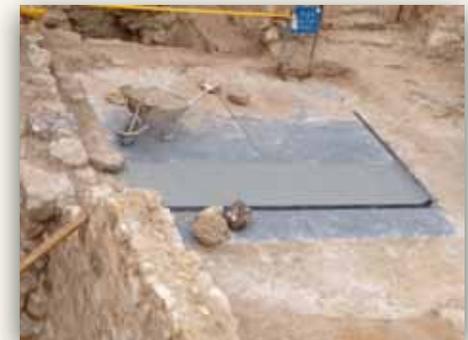
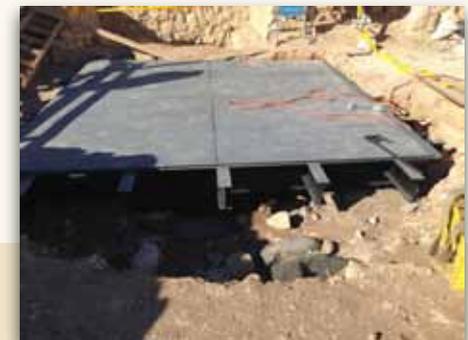
קריסה גדולה ברצפת המקדש באזור שהיווה בסיס לקטע הקיר הדרומי המפריד בין חצר המקדש וההיכל נסגרה על ידי מסגרות עם סבכת דריכה. היקף בור הקריסה כלל גם את כל הרצפה הדרומית של ההיכל. בבור שנוצר ניתן היה להבחין בחתך שכבות חיים מעניין בדופן המערבי שכלל את מסד רצפת היכל המקדש ואת החדירה של קיר החומה ההלניסטית מחתך מדרום ומצפון. כמוכן ניתן היה להבחין ביסודות של הקטע הדרומי של הקיר המפריד בין ההיכל וחצר המקדש.

בניית פיגום עץ מדורג מתחתית הבור המרכזי עד לבמות עבודה המאפשרות ייצוב של דפנות הבור וסולמות גישה.

פירוק המערך הזמני של סבכת הדריכה ומעקות שהותקנו לצרכי בטיחות. הותקנו מעקות וסימון בטיחותי בגובה חצר המקדש עם שילוט סכנה/אין כניסה.

ייצוב ושימור קירות הבור תוך הקפדה על הבלטת המצאי ההיסטוריים: חתך שכבות חיים ממערב, חתכי החומה ההלניסטית וקיר ההיכל מדרום ומצפון וייצוב מערך קוני, מעוגל הבנוי מאבני גוויל בעיקר מהצד הצפוני והמזרחי.

חציבת והכנת תושבות לפי פרט הנדסי למערך תשתית מתכת הסוגרת את כל היקף הקריסה/בור ומאפשרת את שחזור הקיר בין ההיכל לחצר ואת חלקי רצפת ההיכל והחצר החסרים.

הרכבת תשתית המתכת וסגירת כל היקף האזור שקרס.

שחזור תשתית הקיר המערבי של ההיכל התוחם את הנפילה אל פיר אמת המים עם מעבר ניקוז לפי גובה מתוכנן בתכנית הניקוז של כל החצר.

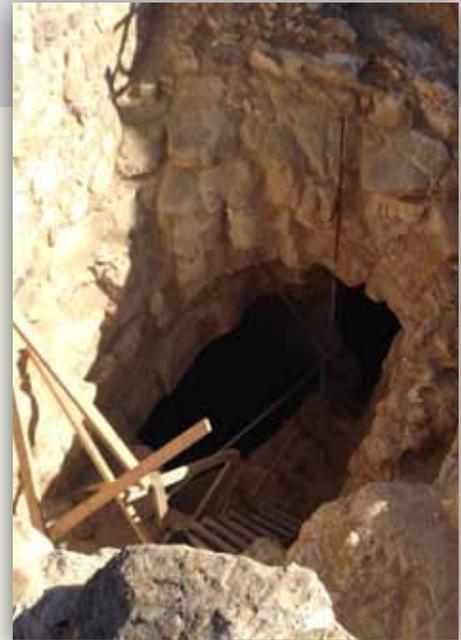
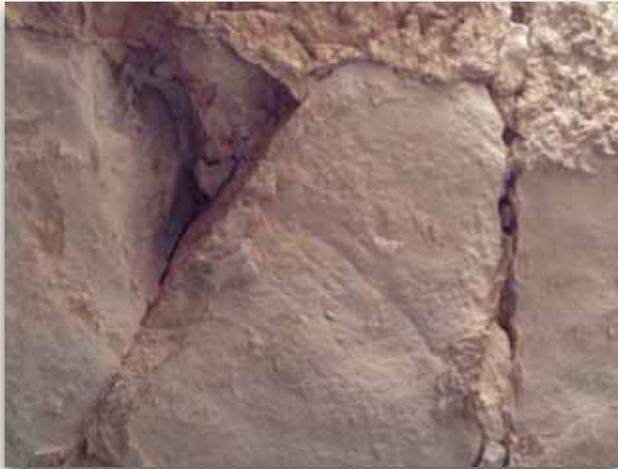
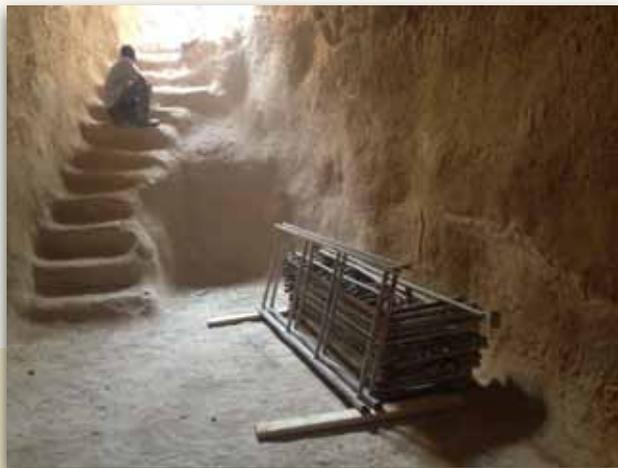
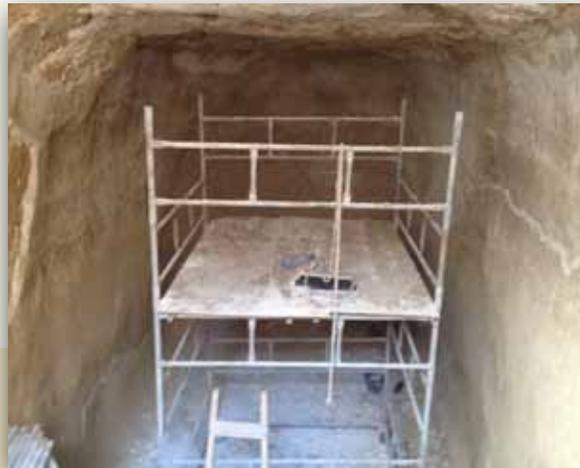
בשני בורות המים נעשה שימור ראשוני של טיחי הבורות על כל שכבותיו. הסדקים בסלע המהווה את תקרות הבורות מהווים סכנה אך הינם סדקים טבעיים של המבנה של גוש הסלע כולו. ניתן מפרט הנדסי לביצוע מילוי הסדקים תוך אפשרות ניקוז רטיבות מצטברת על מנת שלא יגרם לחץ טקטוני בסידוק שבין הגושים.

ניקוי כללי ממלחים, צמידת קלציט ושכבות סלע דקות ורופפות מכל חלקי התקרות בבורות המים. זאת כולל בחתכי הסלע מעל הכניסה אל הבורות.

הבנת מערך הסידוק הקיים.

מילוי וייצוב כל הסדקים עם מליטת סיד תוך השארת פתחים זעירים עם וללא צינוריות גומי שקופות לצורך ניקוז עתידי של נזלים מצטברים.
